## Malerei und Restaurierarbeiten in der Kapelle Maria-Hilf in Vorderlanersbach

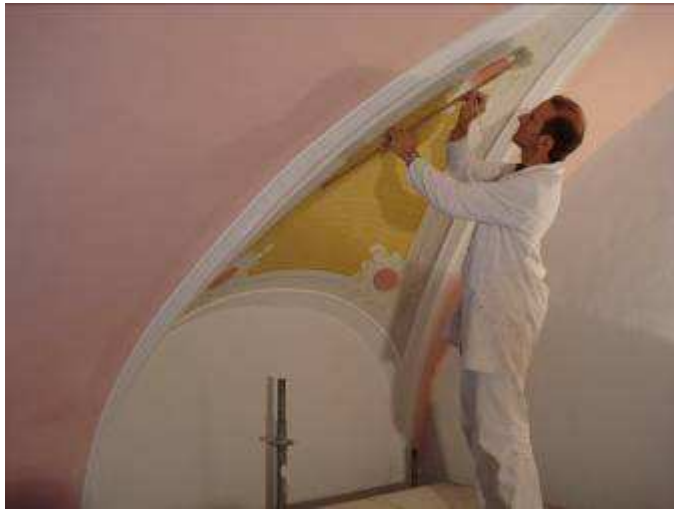
Originalbefund zeigte eine reichhaltige malerische Ausgestaltung der Kapelle im nachbarocken Stil. Im Bereich einer Stichkappe oberhalb der Empore wurden daher die Überreste freigelegt und rekonstruiert. Diese Rekonstruktion blieb als Fenster mit dem Originalbefund stehen, um einerseits die lebhaft
