Bau- und Besitzgeschichte und Substanz-Befundung Schloss Bad Vöslau

(Quelle: Gemeinde Bad Vöslau, Jänner 2003)

Bau- und Besitzgeschichte von Schloss Vöslau (Rathaus Bad Vöslau)

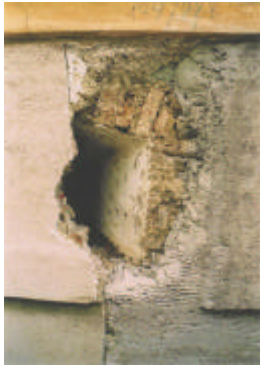
- 1 Trichterförmige Wandöffnung, Schießscharte/Nordfassade
- 2 Teile eines steinernen Fenstergewändes/Nordfassade
- 3 Renaissancefenster im Gartensaal/Kapellentrakt

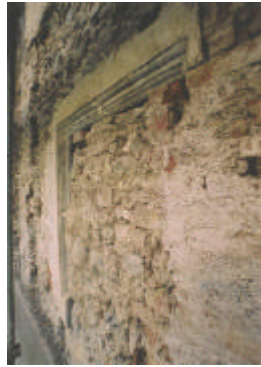
2

Von dem Fenstergewände sind sowohl der linke Teil, als auch der Kämpfer bemerkenswert gut erhalten. Darüber hinaus sind noch Reste des unteren Abschlusses erhalten.

Das Fenstergewände weist eine sehr gut erhaltene Profilierung sowie zahlreiche steinmetzmäßige Ritzmarkierungen auf, auch der innere Fensteranschlag ist gut erhalten. Auf der linken Seite und auf dem Kämpfer befinden sich die Ansätze eines steinernen Fensterkreuzes sowie eine Versetzöffnung eines Eisenstabes.

Den oberen Abschluss des Mauerwerkes der Ausmauerung bildet eine Bodenplatte des ehemaligen Fußbodens aus Gussmörtel mit roter Beschichtung.

Links des Gewändes ist der Putz teilweise gut erhalten und weist die Reste einer Bemalung auf. Die Bemalung stellt eine rankende Pflanze dar. Weitere Reste von Putz und Bemalung finden sich ansatzweise auch noch oberhalb des Kämpfers.

Das Fenstergewände ist mit einigen Lagen Dachziegeln übermauert, die sich teilweise links des Fensters in Form einer Ausgleichsschicht fortsetzen. Der untere abschließende Stein des Gewändes ist größtenteils noch erhalten, weist jedoch einige Beschädigungen auf. So wurde der Stein links unten durch einen später versetzten eisernen Deckenanker zerstört. Im mittleren Bereich weist der Stein einige größere Ausbrüche auf.

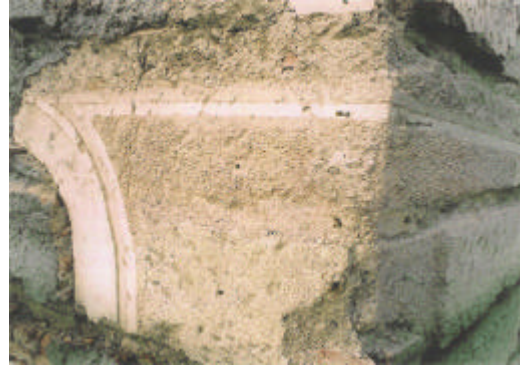
3

Unterhalb dieser früheren barocken Fassade wurde eine weitere Fassadenschicht vorgefunden, die darauf schließen lässt, dass die Kapelle im jetzt sichtbaren Bereich vormals 7 Fensteröffnungen aufwies. Von diesen 7 Fensteröffnungen sind 4 Fensteröffnungen nunmehr durch Funde belegt.

Es sind dies die Fenster an der Nordost-, der Ost-, der Südost- und der Südfassade, wobei eine weitere, fünfte Fensteröffnung im Bereich der nicht befundeten, da noch original erhaltenen Fassade Hohenbergs an der Nordseite anzunehmen ist. Die zwei weiteren Fensteröffnungen befinden sich im Bereich der heutigen Fenster an der Nord- und Südfassade und sind daher nicht direkt durch Funde belegbar.

Die Fensteröffnungen die der Renaissance zuzuordnen sind, weisen gegliederte Fensterrahmung aus Putz auf. Oberhalb der Scheitel der Bogenfenster ist auf den Fassaden ein zusammenfassendes umlaufendes Band nachweisbar.
