## Malerei und Restaurierarbeiten in der Kapelle Maria-Hilf in Vorderlanersbach

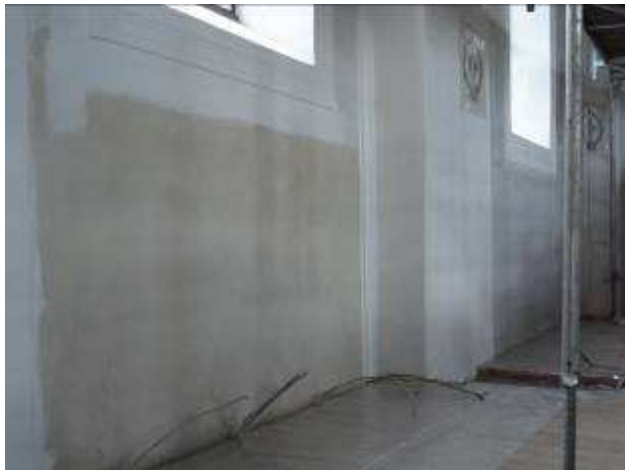
auf diese ruhigen Gewissens verzichten. Der Altar stammt in seiner Ursubstanz aus dem frühen 19. Jahrhundert und ist insbesondere im unteren Teil später relativ großzügig erneuert bzw. repariert worden, was auf die latente Feuchtigkeitseinwirkung, insbesondere im Bereich des Chors, zurückzuführen ist. Ortsansässige Holzbildhauer und Maler sollen, Überlieferungen zufolge, hier tätig gewesen sein. Die Feuchtigkeitseinwirkung im Sockelbereich, welche auch letztlich

der Grund für die zu treffenden Maßnahmen war, da der Innenraum stark mit Grünalgen und Schimmel belastet war, erweist sich insgesamt als sehr nachteilig für das Gebäude, grenzen doch direkt an die Außenmauern auch noch zwei Straßen, die in den relativ strengen Wintern in dieser Bergregion auch noch kräftig gesalzen werden. Der Sockelbereich wird hier, mehr noch als bei anderen Baudenkmalern, eine ständige Verschleißzone sein, welche man ständig unter Beobachtung halten

muss! Der Sockelputz wurde daher von Baumeister Ing. Markus Stock aus Lanersbach erneuert.
