Sakristeitüren Mils/Tirol

Die historische Ölfarbentechnik im praktischen Einsatz

Günther Follmann, Maler und Restaurator
2008-09-22

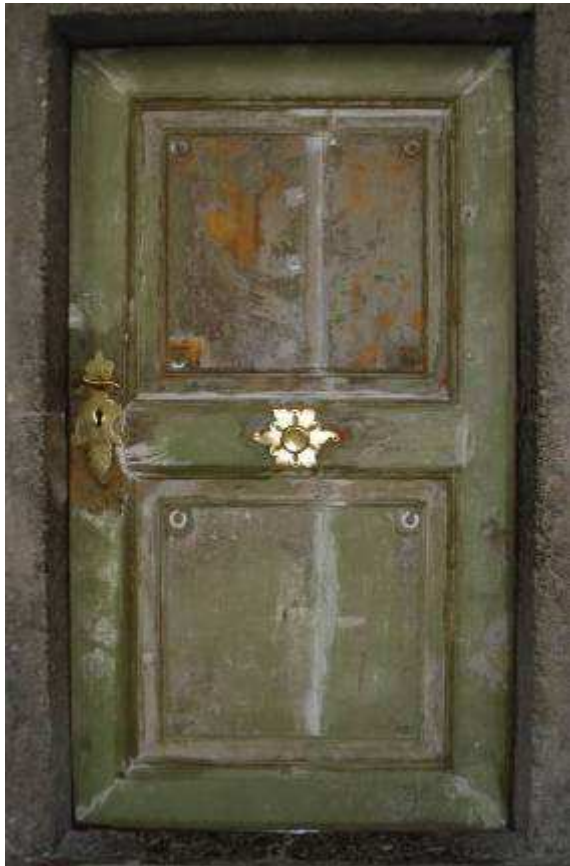
1. Zustand der Türen vor der Bearbeitung
2. Gereinigte Messingbeschläge, die mit 1792 datiert sind
3. Ergänztes Detail
4. Auftrag der ersten Ölfarbschicht
5. Nach der Fertigstellung mit gefassten Füllungen
6. Rückseite der Sakristeitür
7. Datierung 1792
8. Rohstoffe, Werkzeug und die mittlerweile unerlässliche Digitalkamera zur Dokumentation.
